## VERWITTERUNG

## ÜBER ACCOYA®

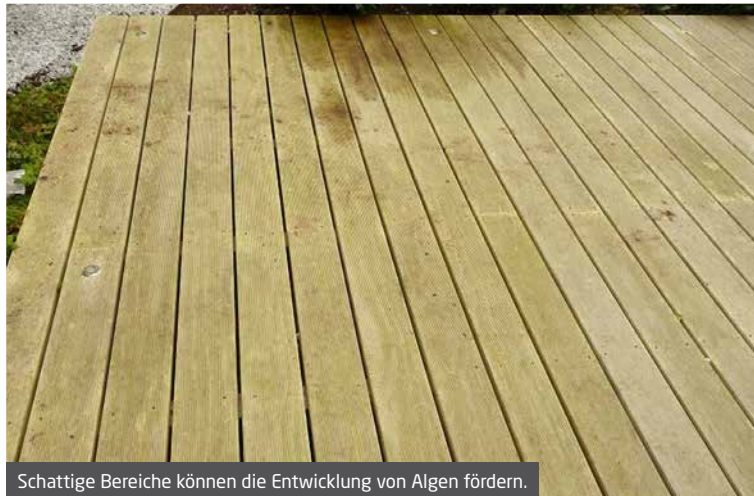
Schattige Bereiche können die Entwicklung von Algen fördern.

Nasse und trockene Bretter variieren im Aussehen. Aufgrund der Errichtungsdetails, dem Vorhandensein eines schattierten Bereichs oder den natürlichen Unterschieden im Holz, wie beispielsweise Dichtevariation oder Kornorientierung, trocknen einige Platten schneller als andere.

Dies wird nicht nur auf der Oberfläche beim Trocknen sichtbar, sondern hat auch einen Einfluss auf die Entwicklung von Schimmelpilzen, Algen und so weiter.

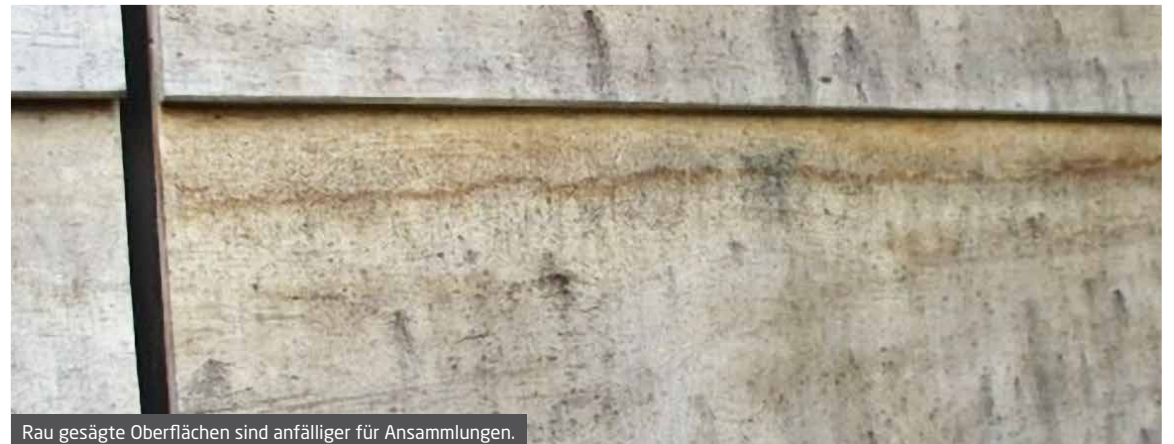
Rau gesägte Oberflächen sind anfälliger für Ansammlungen.

Andere Einflüsse sind ortsspezifisch, wie die Nähe zur Vegetation, Verschmutzung und Schmutzansammlungen (raue gesägte Oberfläche!). Schließlich spielen auch die natürlichen Unterschiede des Holzes eine Rolle.

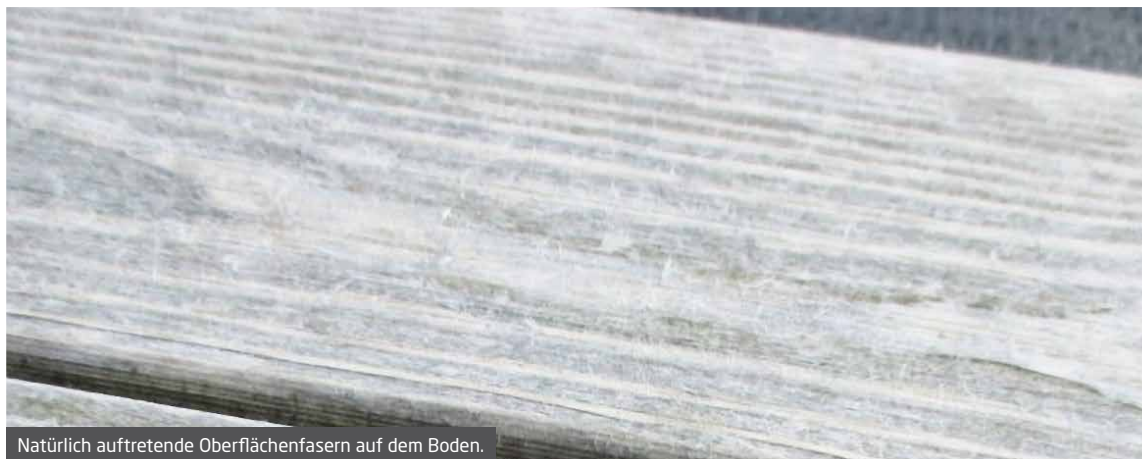
Natürlich auftretende Oberflächenfasern auf dem Boden.

Je höher die Menge oder die Intensität der UV-Oberfläche ist, desto schneller entwickelt sich dieser Prozess. Es ist anzumerken, dass diese Fasern auf allen exponierten Holzarten, einschließlich Accoya®, insbesondere auf flachen Oberflächen, wie Böden gebildet werden. Ein geripptes Bodenprofil neigt dazu, diese Fasern anzusammeln, was es umso auffälliger macht.

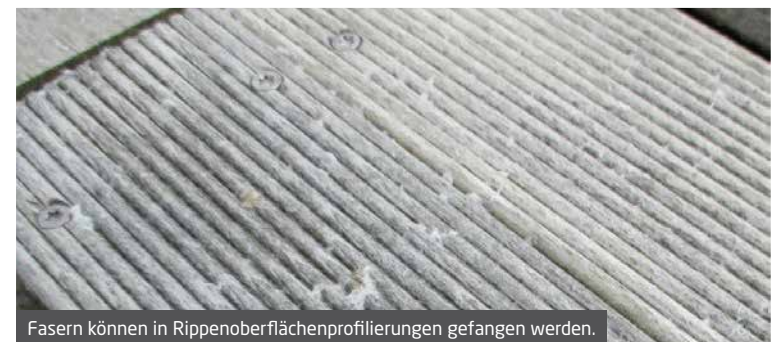
Fasern können in Rippenoberflächenprofilierungen gefangen werden.

In all diesen Fällen ist die Haltbarkeit des Accoya® Holzes in keiner Weise beeinträchtigt. Jedoch empfiehlt es sich, regelmäßig alle losen Fasern zu entfernen, da diese sich an einem Ort sammeln, wo sich dann Organismen niederlassen, was zur Verunstaltung des Holzes führen kann.

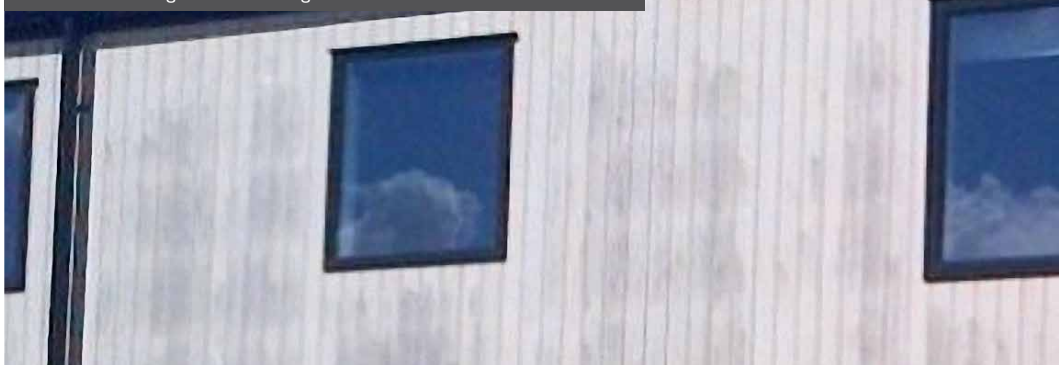
Ein Wohnprojekt in Neuseeland mit einer sehr deutlichen Latten-Silhouette, das die Verkleidungsfläche zeigt.

Bei einigen Projekten zeigte sich ein deutliches Muster, das den Unterrahmen hinter dem Accoya® widerspiegelt. Dies wird durch die Wärmeübertragung vom Gebäude auf die Accoya®-Bretter verursacht, wodurch der durchschnittliche Feuchtigkeitsgehalt am Ort der Schnittstelle verringert wird.

Trockenere Bedingungen bedeuten weniger Schimmelbildung, weshalb die Grenzflächen klar sind, während der Rest der Oberfläche Schimmel aufweist. Beachten Sie, dass dieser Effekt an jeder Fassade, bei jeder Art von Verkleidung oder Tafelmaterial beobachtet werden kann.

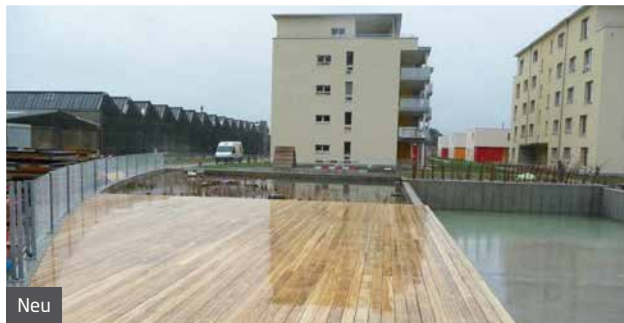
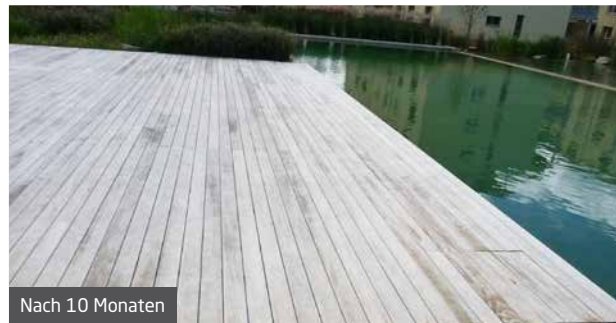
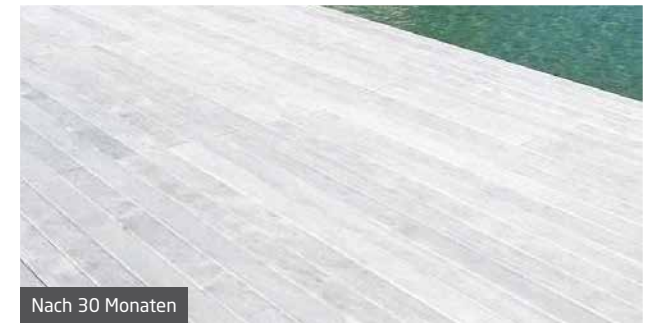
## BODEN FÜR EIN ÖFFENTLICHES SCHWIMMBECKEN, OESINGEN, SCHWEIZ

Der Boden in Oesingen wurde direkt nach Installation (links), nach 10 Monaten (Mitte) und nach 30 Monaten (rechts) fotografiert.

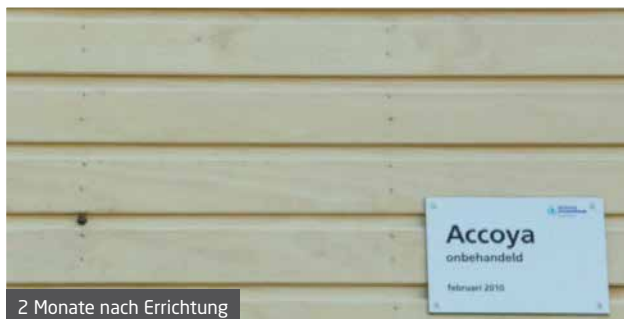
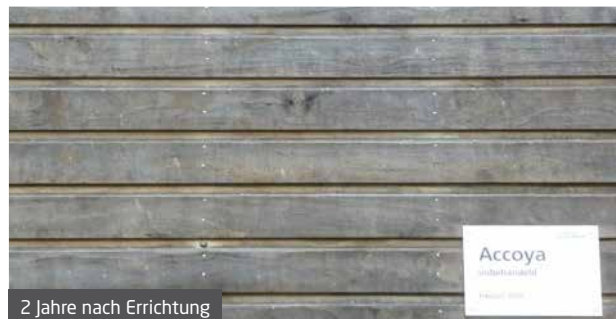
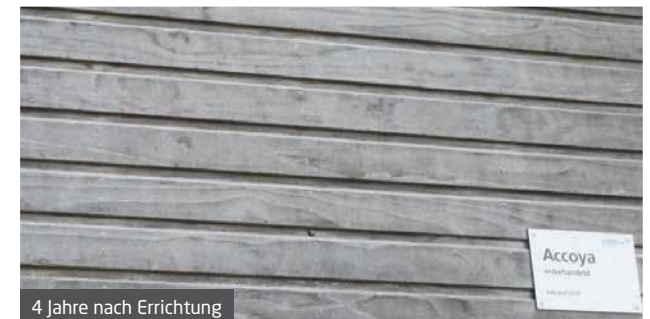
## BÜROVERKLEIDUNG, VROOMSHOOP, NIEDERLANDE

Ein Teil der nach Südfassade wurde im April 2010 mit Accoya® verkleidet und seitdem nicht gepflegt. Die Bilder zeigen die Fassade Im Juli 2010, 2012, 2014 (von links nach rechts).

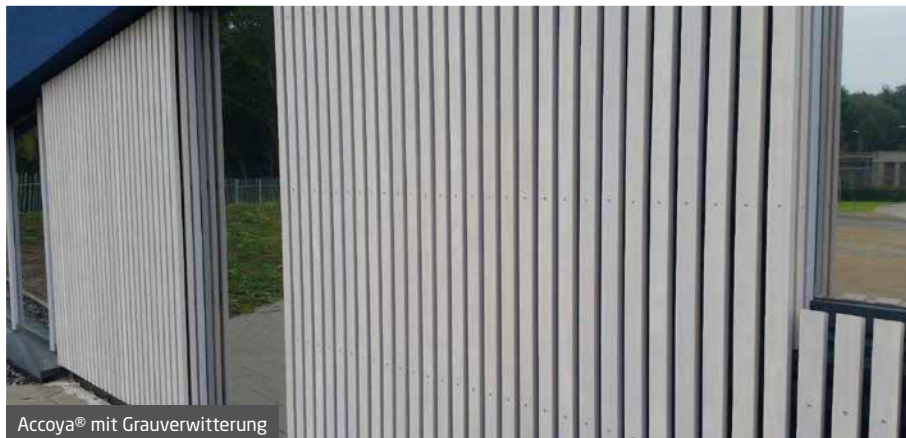
Accoya® mit Grauverwitterung

Bitte beachten Sie, dass die Vergrauung der Accoya®-Oberfläche auch bei Verwendung eines klaren oder lichtdurchlässigen Beschichtungssystems möglich ist, wie bei anderen Holzarten auch, besonders wenn deren Beschichtungen keine ausreichenden UV-Blocker enthalten.
